熊本地震での建物被害 および 免震建物の挙動

福岡大学工学部建築学科
高山 峯夫

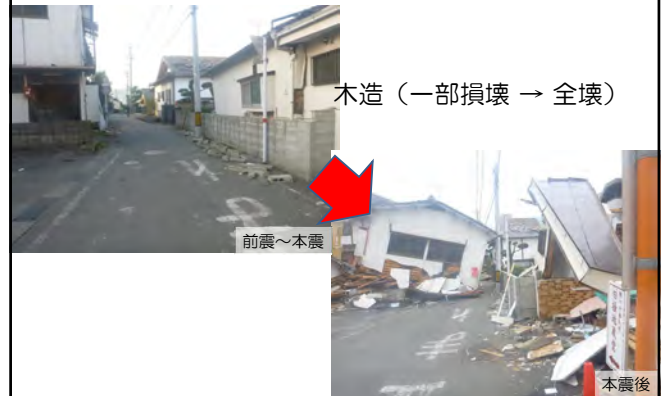
本震前後の被害の違い (益城町)

木造 (一部損壊 → 全壊)

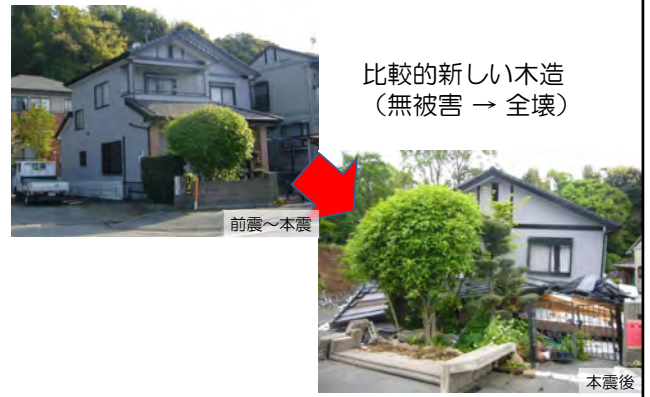
本震前後の被害の違い (益城町)

比較的新しい木造
(無被害 → 全壊)

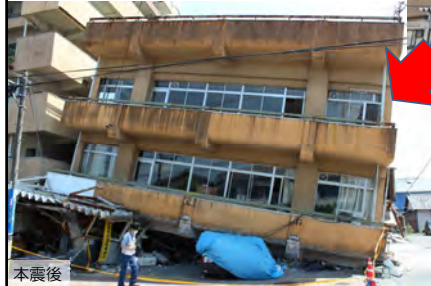
熊本市中央区の建物被害（RC造 事務所）

- 昭和40年代前半建設（聞き取り）
- 1階ピロティ階層崩壊

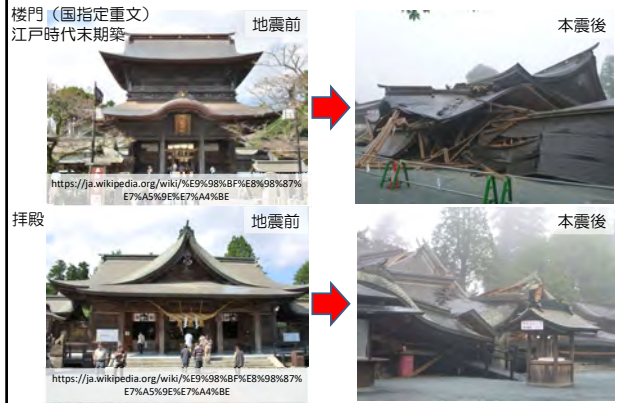
阿蘇神社の被害

- 国指定重要文化財の楼門と拝殿が倒壊。
- 重文の神殿3棟や社務所、周囲の住宅に外観から目立った被害は確認されない。
- 上部が極端に重く、剛性が低い建物が長周期震動で選択的に被災か？

- 熊本城の天守閣は瓦が落下し、土台の石垣も壊れるなど大きな被害がでた
- しかし、400年前につくられた宇土櫓は生き残った
- 熊本城の石垣は50カ所以上で崩壊している
- 阿蘇神社は、おそらく長周期地震動による共振によって倒壊した可能性が高い
- 文化的価値のある伝統的建造物をどのように維持・保全していくのか
- 文化財に指定されていない建造物は修理費の公的な補助はない

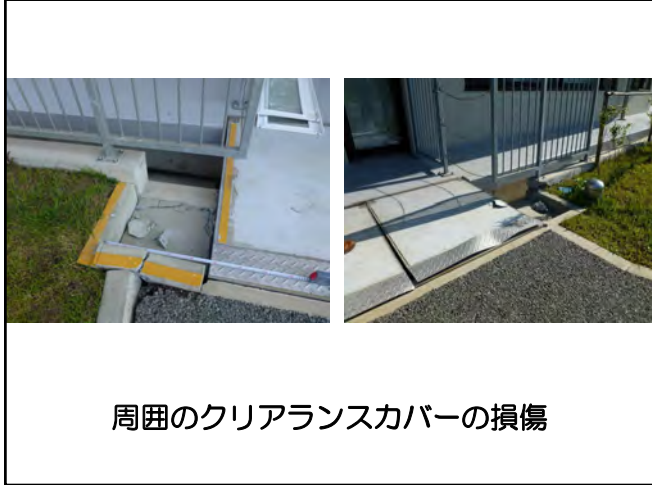
エキスパンションジョイントの被害

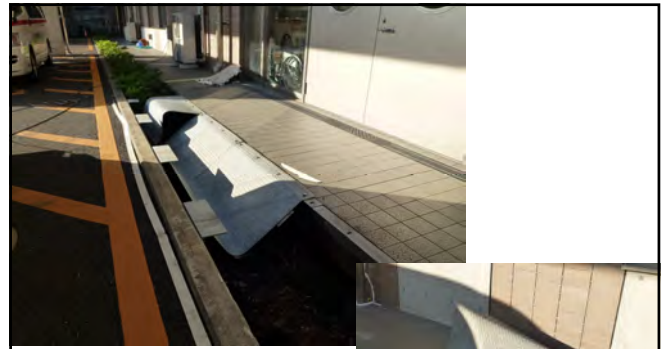
手すりとクリアランスカバーの被害
