熊本地震での建物被害 および 免震建物の挙動

福岡大学工学部建築学科
高山 峯夫

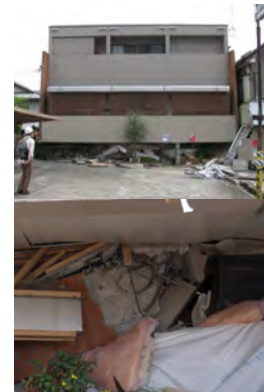
益城町の建物被害（RC造 住宅兼診療所）

- 地上3階建て
(3階部分は増築・他構造種別の可能性あり)
建設時期不明
- 1階ピロティ階層崩壊
- 柱主筋・帯筋は丸鋼
